Ministerio de  
Medio Ambiente  
y Recursos Naturales

# **INFORME PRELIMINAR DE LEVANTAMIENTO DE INFORMACIÓN SOBRE AFECTACIONES POR TSUNAMI DEL 26 DE AGOSTO, 2012**

San Salvador, 11 de septiembre de 2012

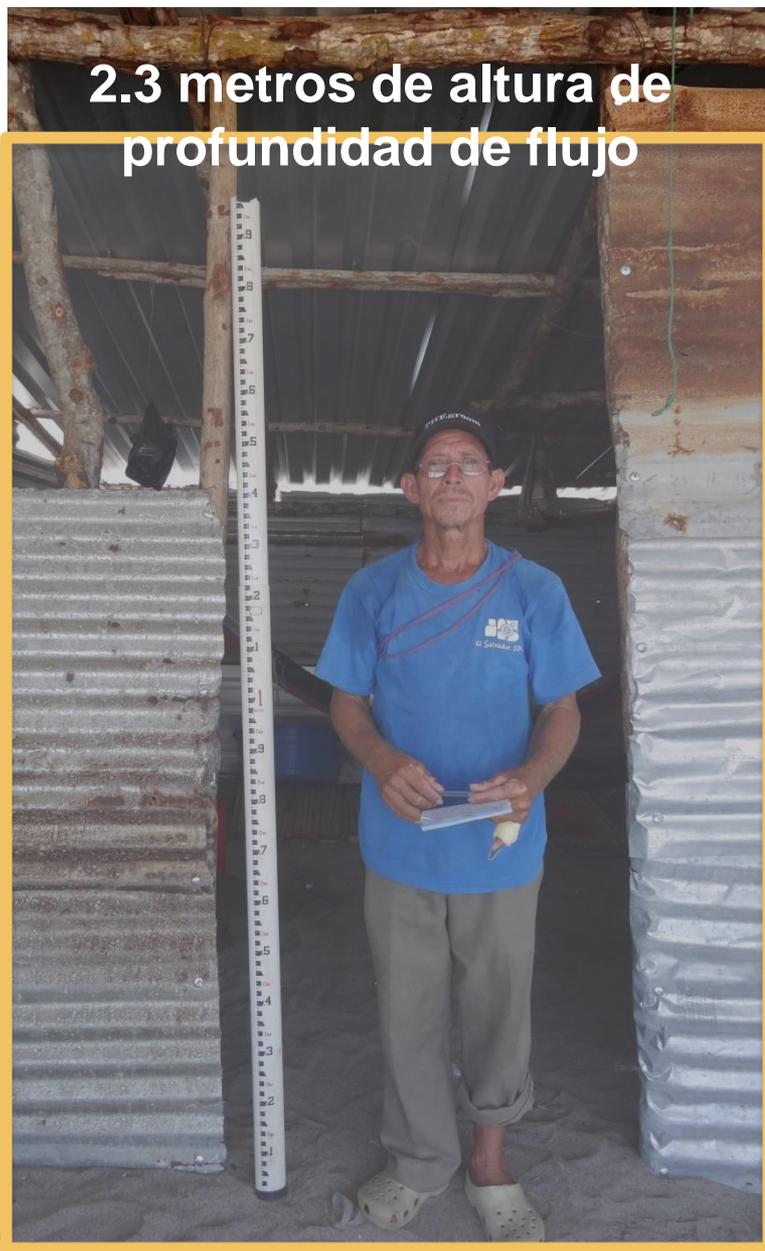
**2.3 metros de altura de profundidad de flujo**

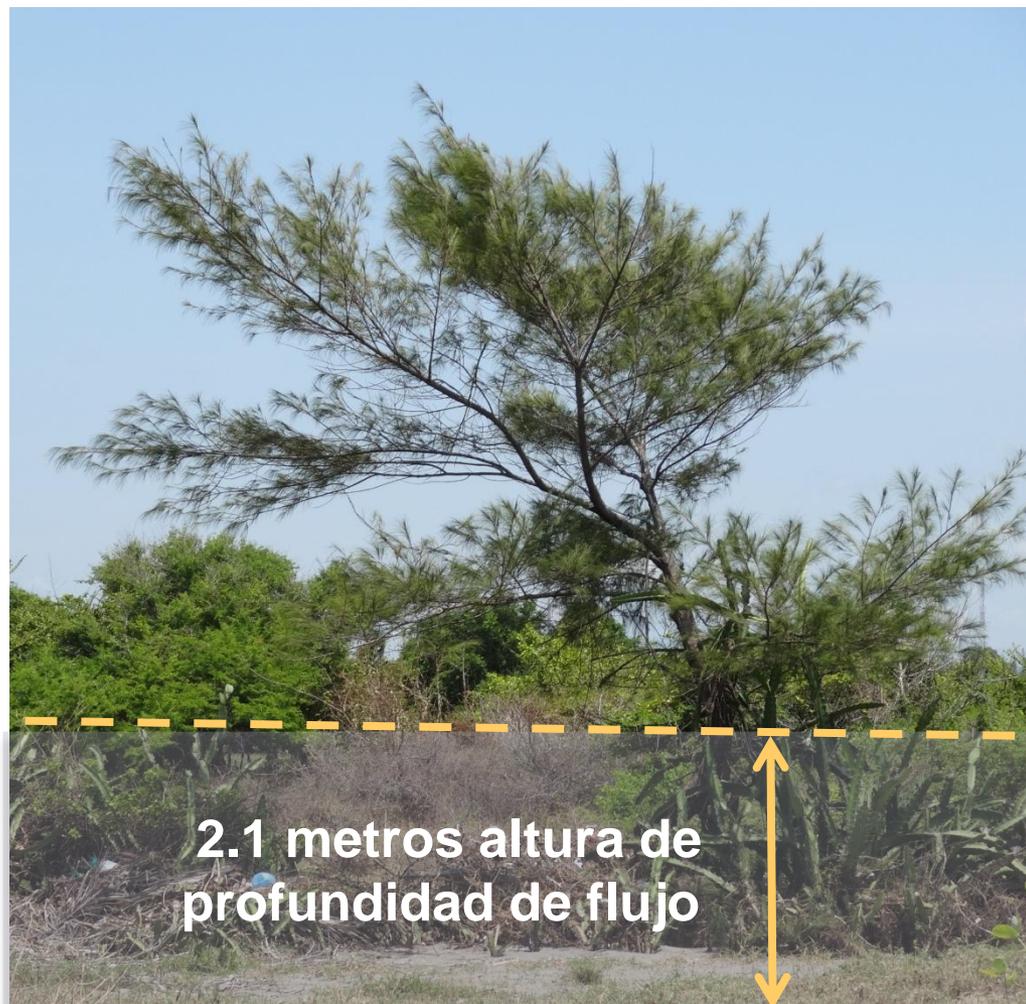
Una ola de tsunami arrastró a esta persona ~70 metros, dejándola en las ramas de un árbol a una altura de 2.1 m sobre el suelo

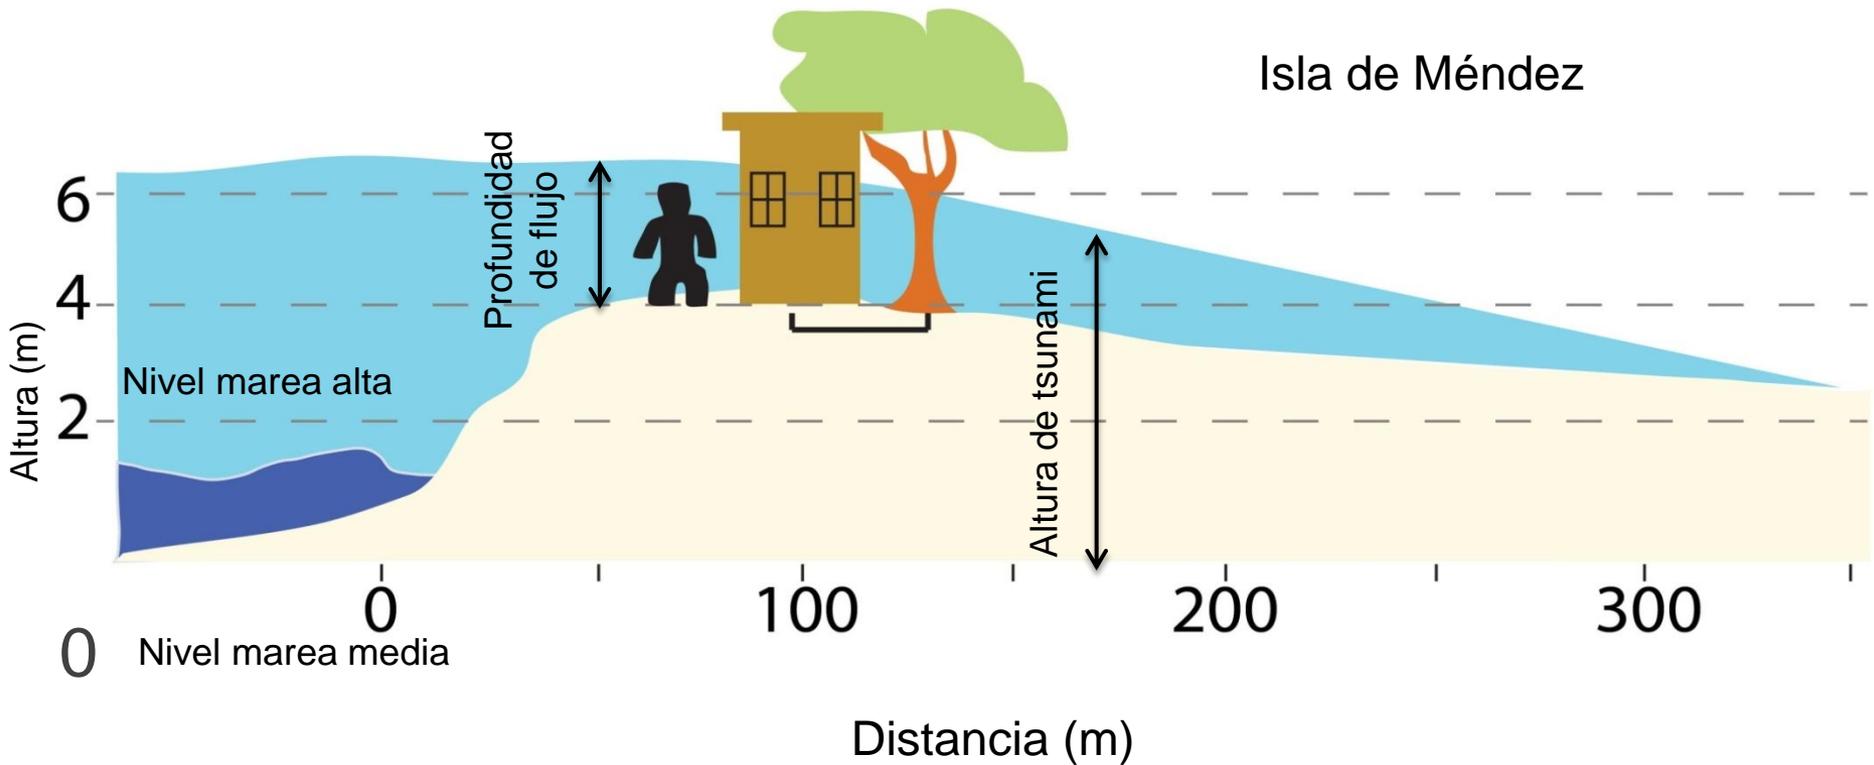
# Perfil de la Inundación en Isla de Méndez

- Las olas que ingresaron a terreno seco alcanzaron los 2.3 metros penetrando 300 metros, máximo que se localizó en Isla de Méndez.
- El tsunami afectó únicamente la zona costera frente al epicentro propagándose de forma perpendicular hacia la costa y no a lo largo de esta, razón por la que los mareógrafos de Acajutla y La Unión no registraron alturas significativas.
